[VI-302] 球体ドローンを活用した集水井内の点検・診断の効率化 Efficiency of check, the diagnosis of catchment luchi who utilized a globe drone

球体ドローンを活用した集水井内の点検・診断の効率化

株式会社 三栄コンサルタント 正会員 ○畠山 直樹 見付 友範
株式会社 ROBOZ 石田 宏樹

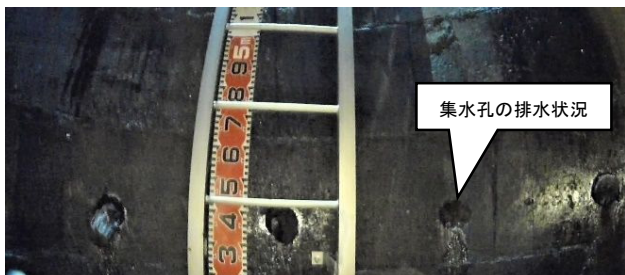
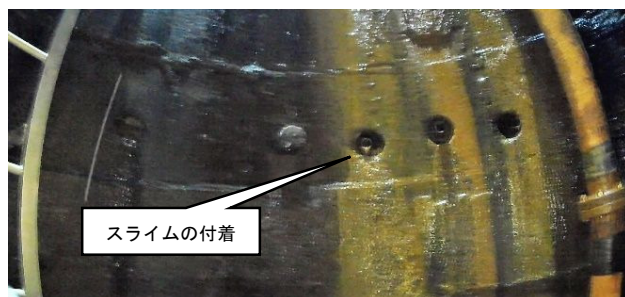
写真-3、4 内壁展開図

取得した展開写真を以下に示した。集水管の排水とスライムの状況を確認することができた。

作成した展開図より、点検項目である劣化・変状の視認結果を表-2に整理した。最も重要な集水管の閉塞状況、漏水の発生状況、内壁の大きな変状（ズレ）は確認可能であった。一方、ひび割れや劣化部の計測については、内壁の汚れや集水管から排水により、確認することは困難であった。
